EL EDIFICIO VISIGODO DE ELS CASALS DEL MAS DE SABATER, MORELLA, ELS PORTS (CASTELLÓ)

José Manuel de Antonio Otal, Ramiro Pérez Milián

Noverint Coop. V, Morella

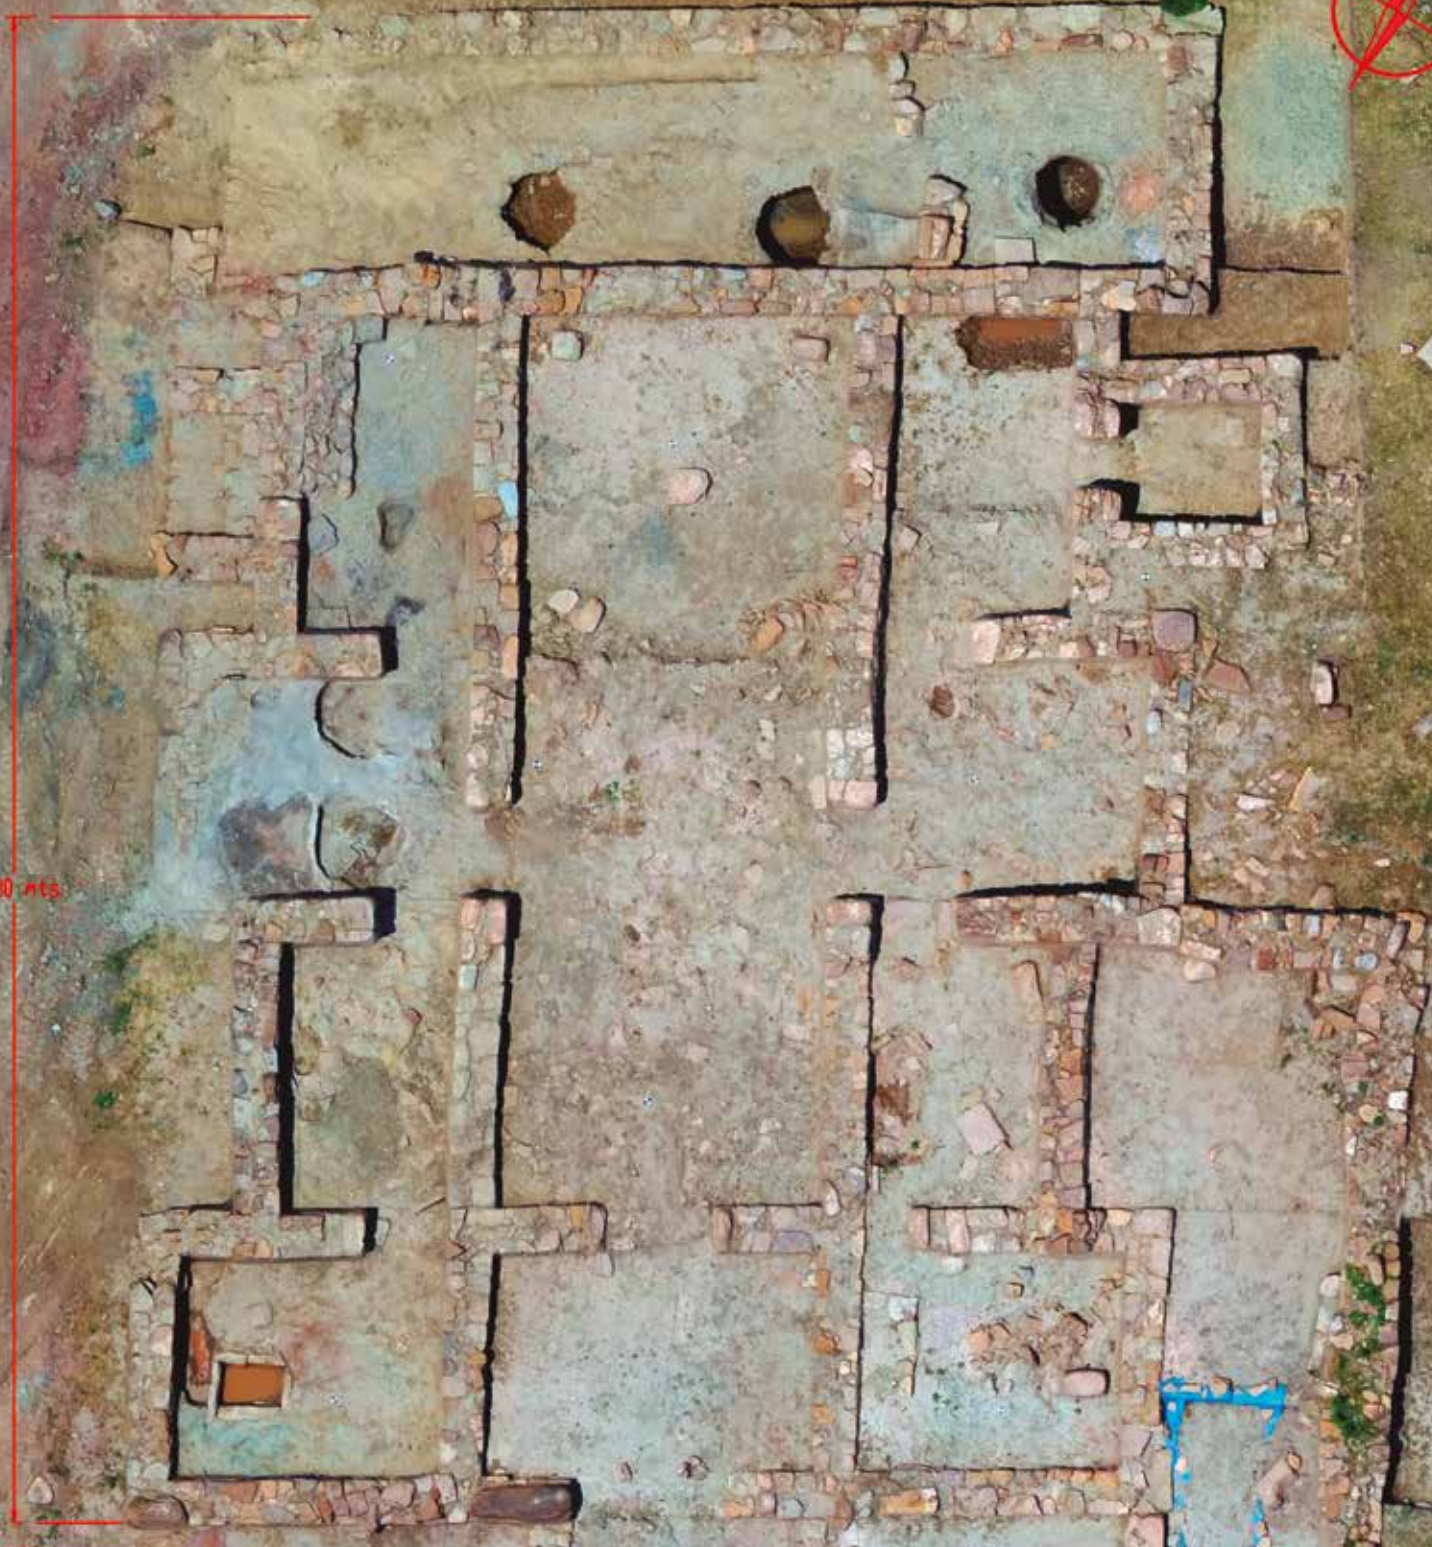
<1 Ortofoto de la planta completa del edificio de
“Els Casals del Mas de Sabater”.

En primer lugar, se construyó siguiendo un diseño y proyecto minuciosamente establecidos, y de una complejidad considerable. Morfológicamente, la planta está constituida por tres naves longitudinales y una cuarta transversal que cierra el edificio en su cabecera. El eje de la nave central marca una simetría perfecta, con una orientación SE-NO y una longitud total de 22,80 m. La anchura oscila entre 18,90 m y 13 m (según tramos). El grueso de los muros oscila entre 0,65 m y 0,70 m.

La fachada principal (SE) y la trasera fueron rectas, mientras las laterales están retranqueadas regularmente, dándole a los flancos una fisonomía abastionada. Hay que destacar la ubicación de sendos absidiolos, uno en

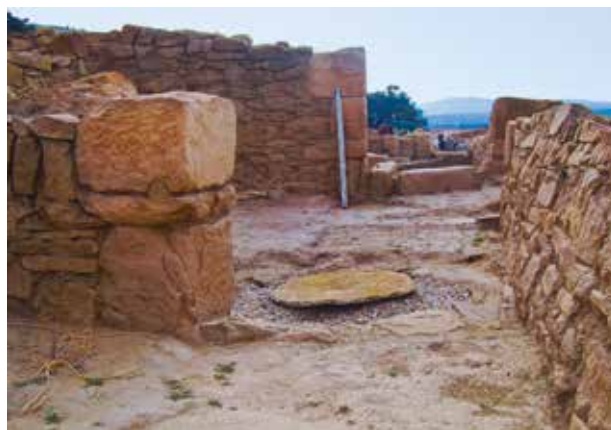
Detalle de los vanos que comunican los distintos ámbitos de las naves laterales en la zona donde se encuentran los alzados máximos conservados.

Antes de recorrer medio salón, se encuentra cada uno de los vanos que dan acceso a las naves laterales, únicos accesos de que estas disponen. Cuentan con cuatro ámbitos y un absidiolo cada una. Los cuatro ámbitos se comunican de uno al otro a través de vanos alineados, constituyendo casi un corredor que sigue el sentido longitudinal del edificio. Desde los dos ámbitos más cercanos a la cabecera, se accede a los absidiolos (en giro de 90°) y
